CUERPO EXTERIOR - BOCA DE ACCESO  
SUPERFICIE CONSTRUIDA m<sup>2</sup>

CALADO N°	25
RECUEVA N°	1

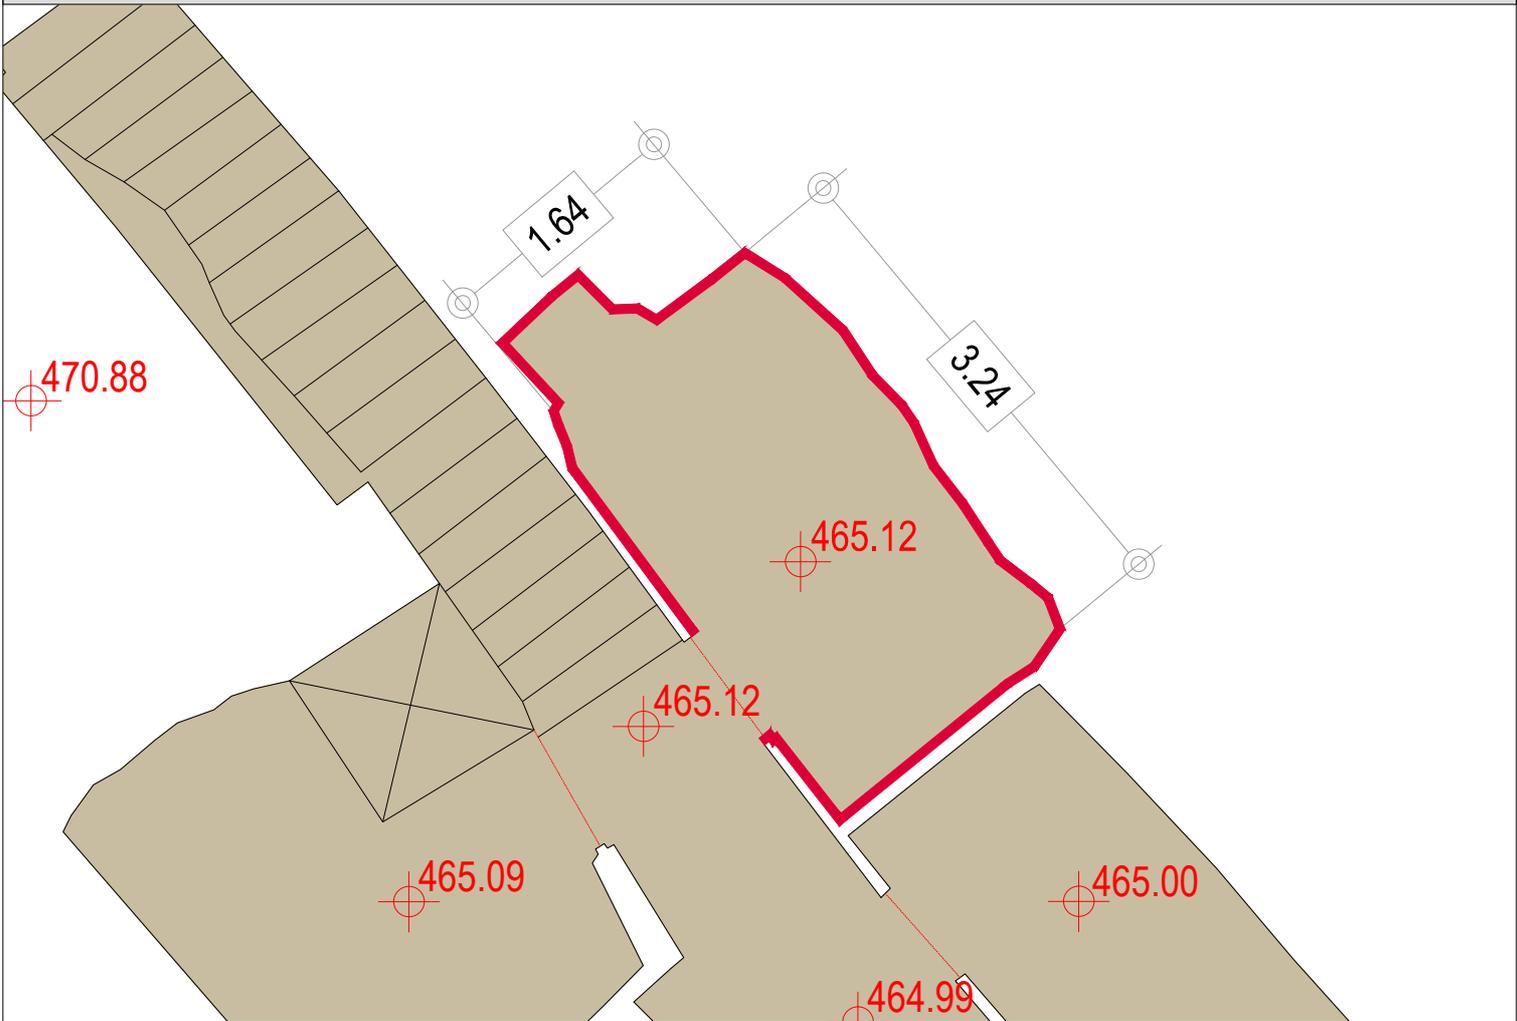
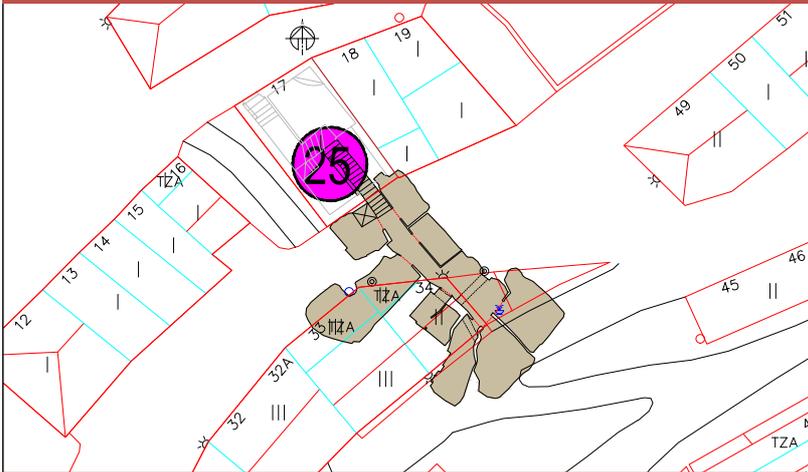
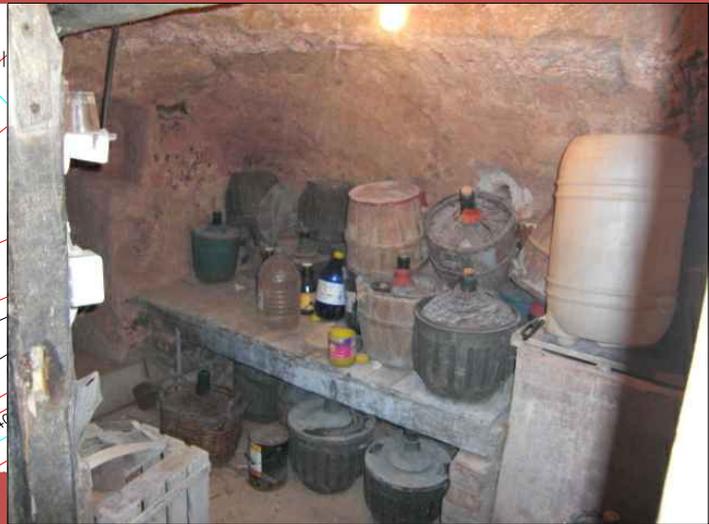
PUERTA DE ACCESO PRINCIPAL	
Sin aperturas	<input type="checkbox"/>
Con aperturas <50%	<input type="checkbox"/>
Con aperturas >50%	<input checked="" type="checkbox"/>
VENTILACIONES EN RECUEVA Y ESTADO DE CONSERVACION	
Bueno	<input checked="" type="checkbox"/>
Con humedades y desprendimientos	<input type="checkbox"/>
Con desprendimientos	<input type="checkbox"/>
RECOGIDAS DE AGUAS DE ESCORRENTIA	
Si	<input type="checkbox"/>
No	<input checked="" type="checkbox"/>

ESTADO DE CONSERVACION	
Bueno	<input checked="" type="checkbox"/>
Con humedades y desprendimientos	<input type="checkbox"/>
Con desprendimientos	<input type="checkbox"/>
REFUERZOS EXISTENTES	
Si	<input type="checkbox"/>
No	<input checked="" type="checkbox"/>
DEPOSITO	
Si	<input type="checkbox"/>
No	<input checked="" type="checkbox"/>

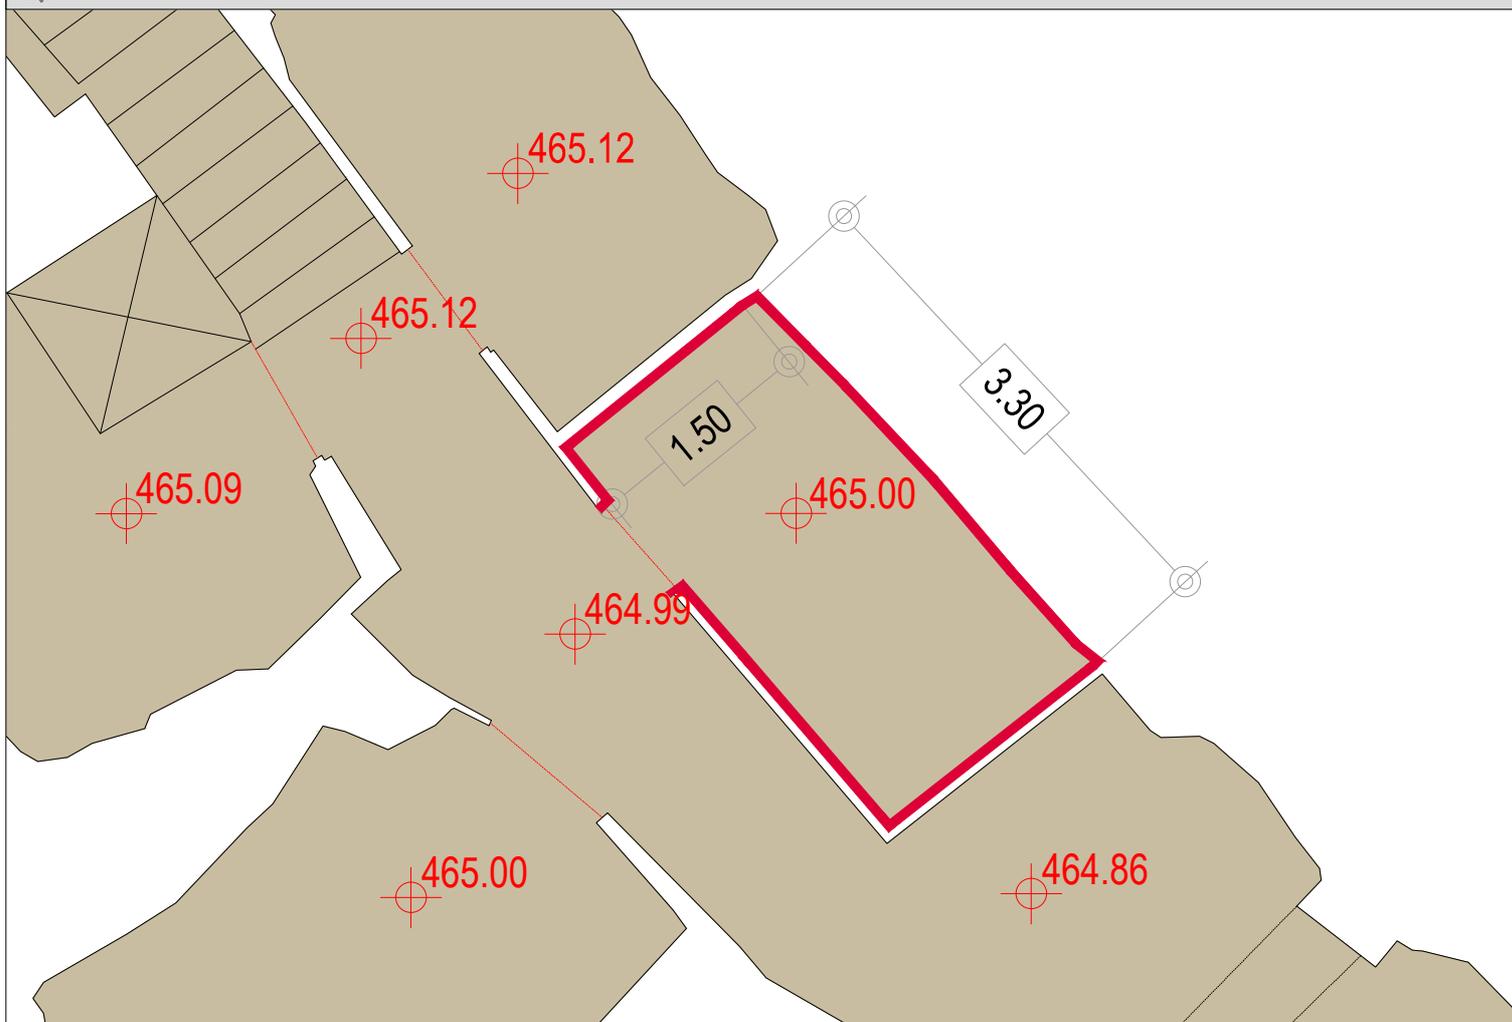
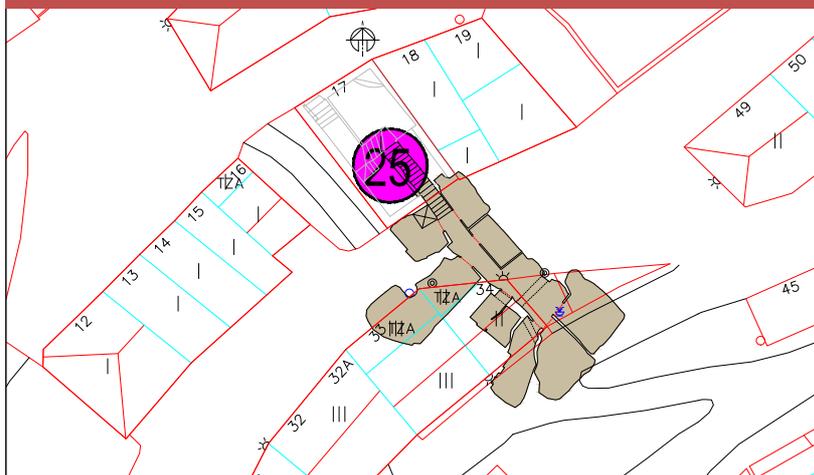
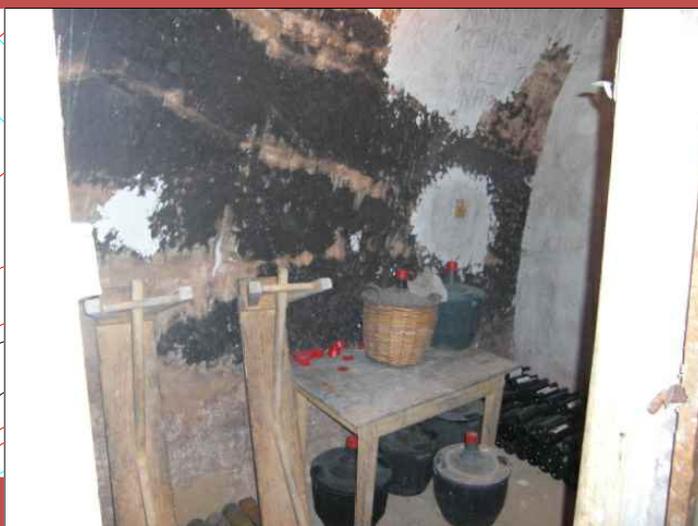
CALADO N° **25**  
RECUEVA N° **2**

<b>PUERTA DE ACCESO PRINCIPAL</b>		<b>ESTADO DE CONSERVACION</b>	
Sin aperturas	<input type="checkbox"/>	Bueno	<input checked="" type="checkbox"/>
Con aperturas <50%	<input type="checkbox"/>	Con humedades y desprendimientos	<input type="checkbox"/>
Con aperturas >50%	<input checked="" type="checkbox"/>	Con desprendimientos	<input type="checkbox"/>
<b>VENTILACIONES EN RECUEVA Y ESTADO DE CONSERVACION</b>		<b>REFUERZOS EXISTENTES</b>	
Bueno	<input checked="" type="checkbox"/>	Si	<input type="checkbox"/>
Con humedades y desprendimientos	<input type="checkbox"/>	No	<input checked="" type="checkbox"/>
Con desprendimientos	<input type="checkbox"/>	<b>DEPOSITO</b>	
<b>RECOGIDAS DE AGUAS DE ESCORRENTIA</b>		Si	<input type="checkbox"/>
Si	<input type="checkbox"/>	No	<input checked="" type="checkbox"/>
No	<input checked="" type="checkbox"/>

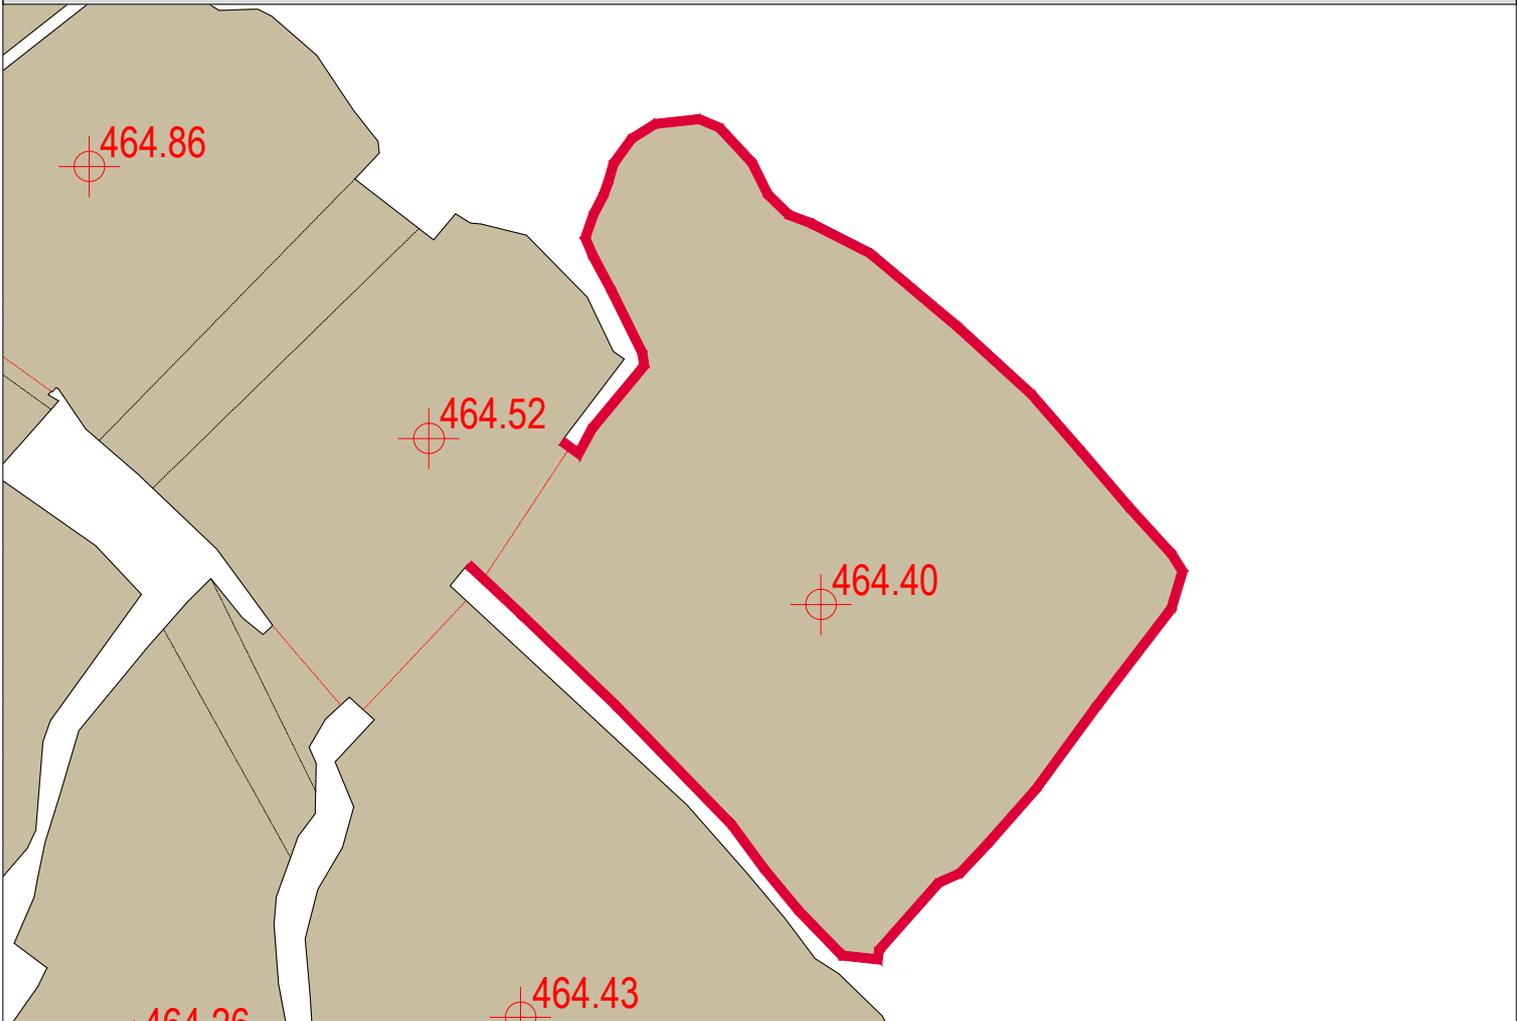
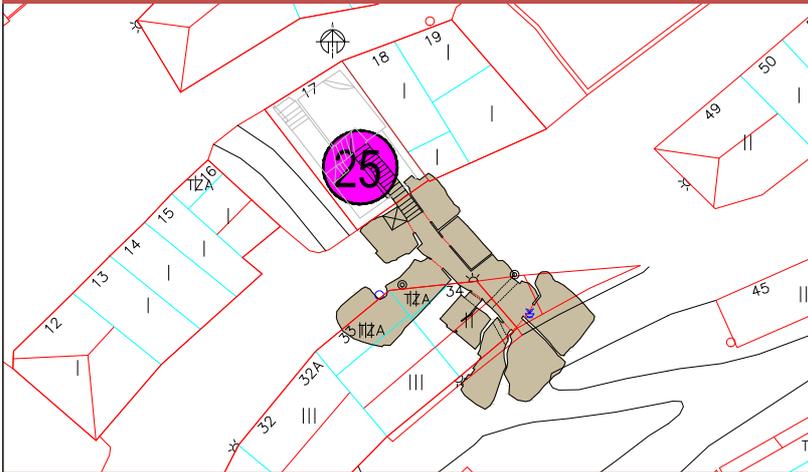
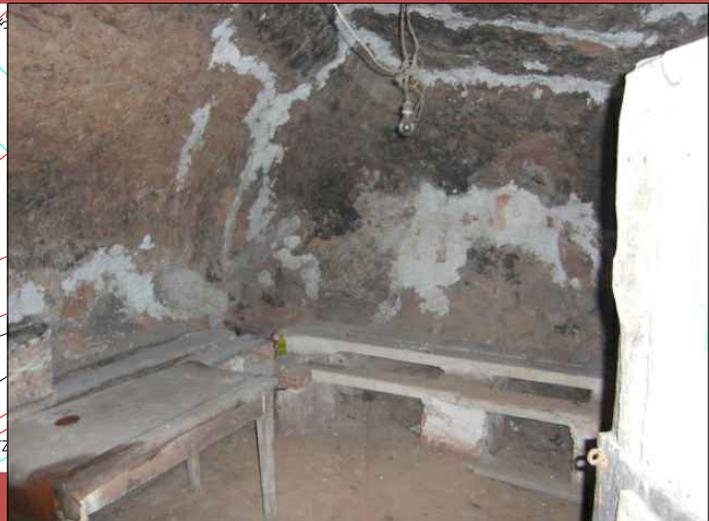
CALADO N°	25
RECUEVA N°	3

<b>PUERTA DE ACCESO PRINCIPAL</b>		<b>ESTADO DE CONSERVACION</b>	
Sin aperturas	<input type="checkbox"/>	Bueno	<input checked="" type="checkbox"/>
Con aperturas <50%	<input type="checkbox"/>	Con humedades y desprendimientos	<input type="checkbox"/>
Con aperturas >50%	<input checked="" type="checkbox"/>	Con desprendimientos	<input type="checkbox"/>
<b>VENTILACIONES EN RECUEVA Y ESTADO DE CONSERVACION</b>		<b>REFUERZOS EXISTENTES</b>	
Bueno	<input checked="" type="checkbox"/>	Si	<input type="checkbox"/>
Con humedades y desprendimientos	<input type="checkbox"/>	No	<input checked="" type="checkbox"/>
Con desprendimientos	<input type="checkbox"/>	<b>DEPOSITO</b>	
<b>RECOGIDAS DE AGUAS DE ESCORRENTIA</b>		Si	<input type="checkbox"/>
Si	<input type="checkbox"/>	No	<input checked="" type="checkbox"/>
No	<input checked="" type="checkbox"/>

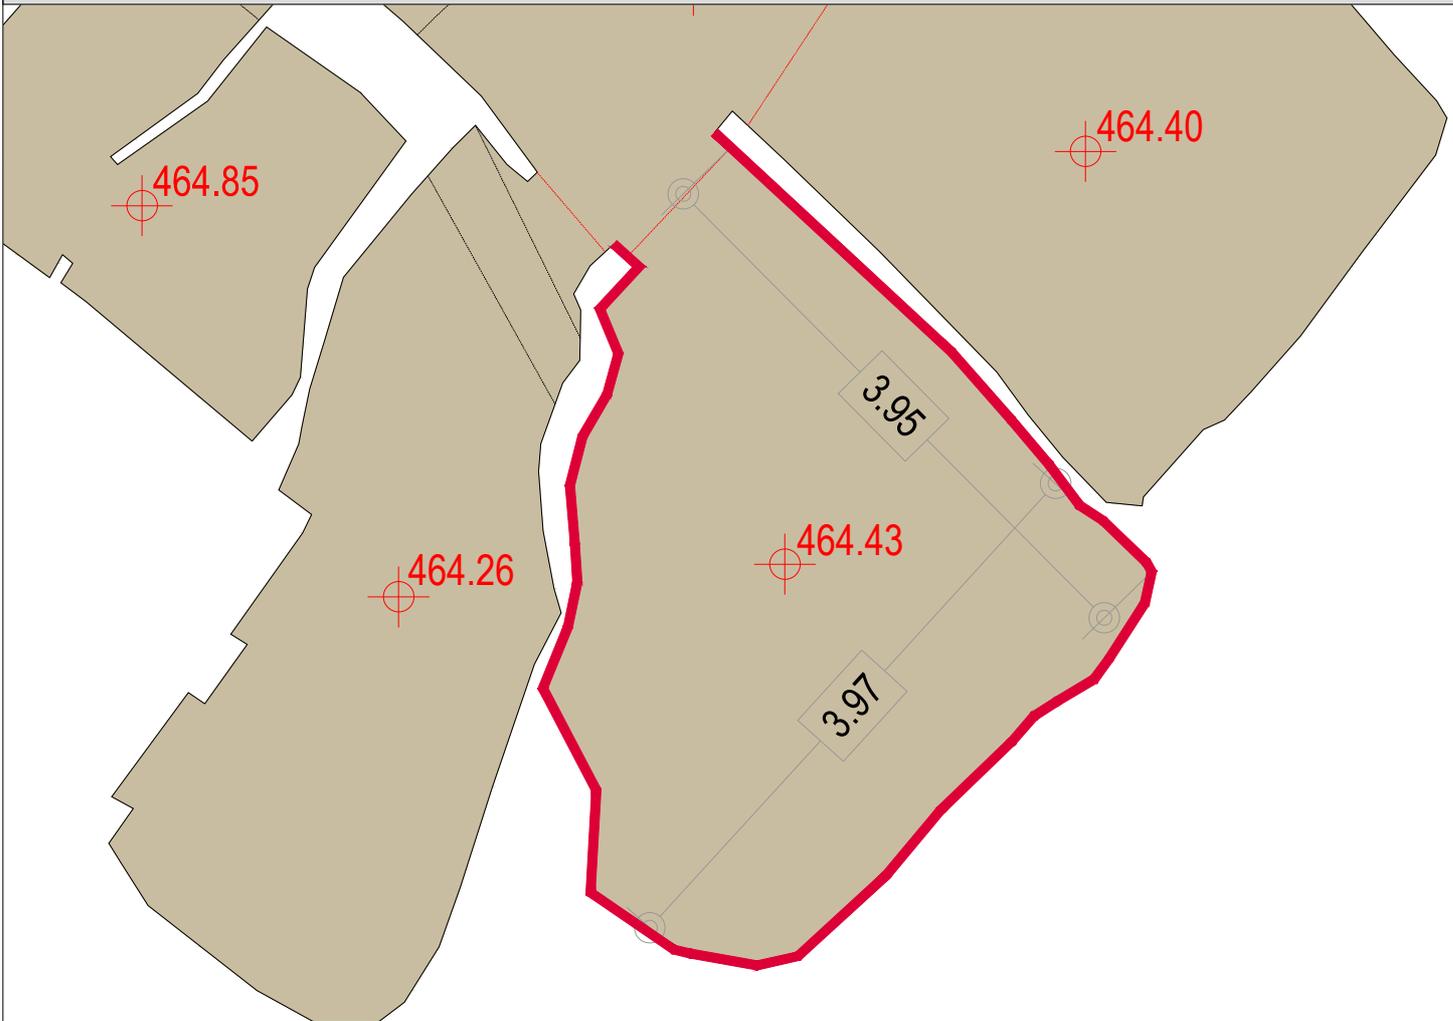
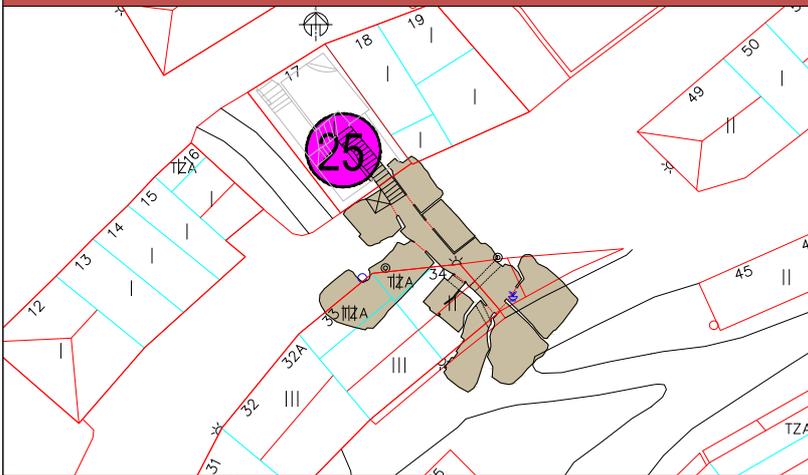
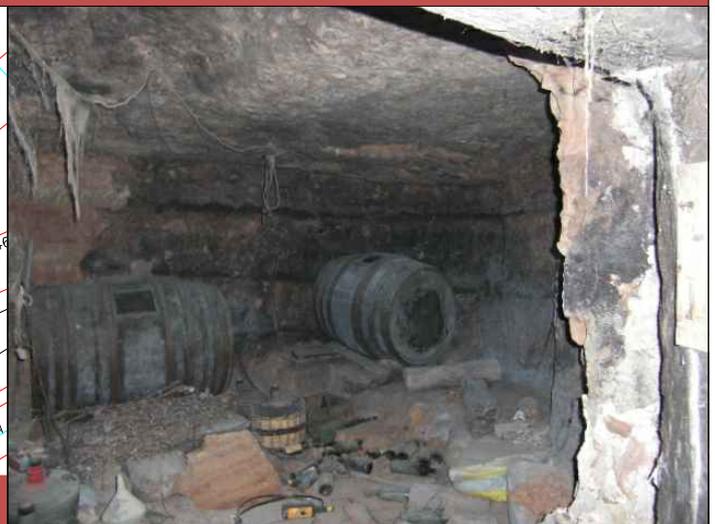
CALADO N°	25
RECUEVA N°	4

<b>PUERTA DE ACCESO PRINCIPAL</b>		<b>ESTADO DE CONSERVACION</b>	
Sin aperturas	<input type="checkbox"/>	Bueno	<input type="checkbox"/>
Con aperturas <50%	<input type="checkbox"/>	Con humedades y desprendimientos	<input type="checkbox"/>
Con aperturas >50%	<input checked="" type="checkbox"/>	Con desprendimientos	<input checked="" type="checkbox"/>
<b>VENTILACIONES EN RECUEVA Y ESTADO DE CONSERVACION</b>		<b>REFUERZOS EXISTENTES</b>	
Bueno	<input checked="" type="checkbox"/>	Si	<input type="checkbox"/>
Con humedades y desprendimientos	<input type="checkbox"/>	No	<input checked="" type="checkbox"/>
Con desprendimientos	<input type="checkbox"/>	<b>DEPOSITO</b>	
<b>RECOGIDAS DE AGUAS DE ESCORRENTIA</b>		Si	<input type="checkbox"/>
Si	<input type="checkbox"/>	No	<input checked="" type="checkbox"/>
No	<input checked="" type="checkbox"/>

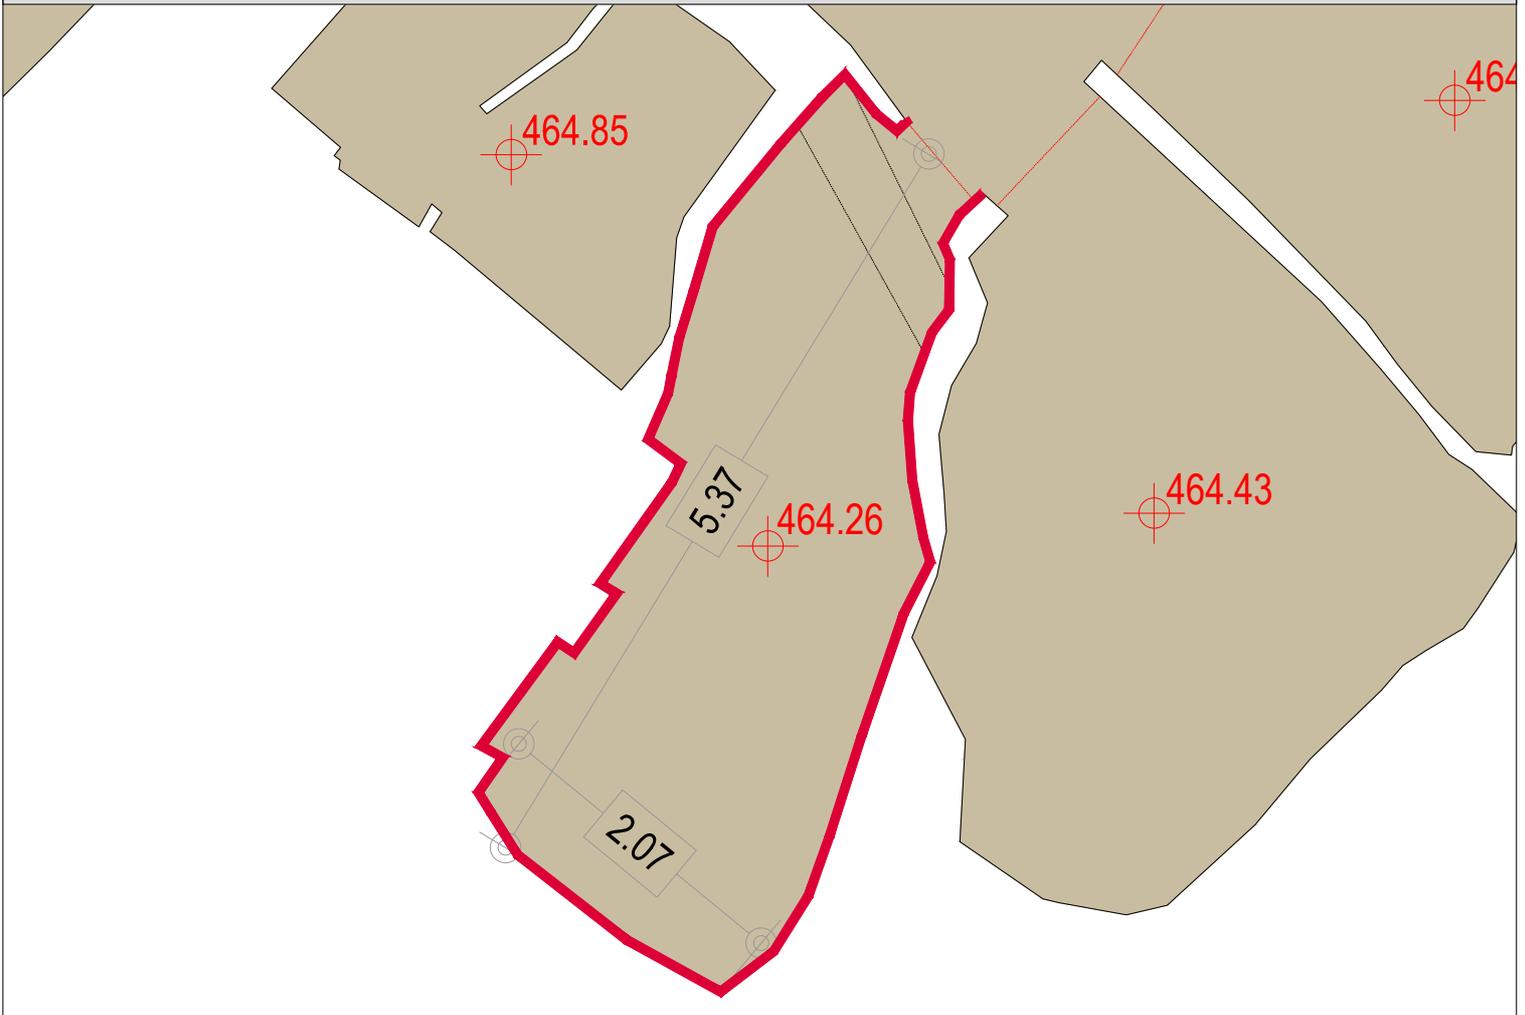
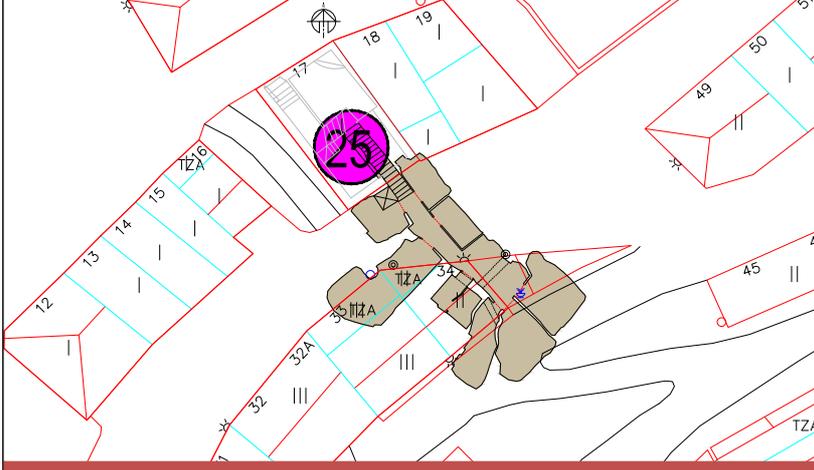
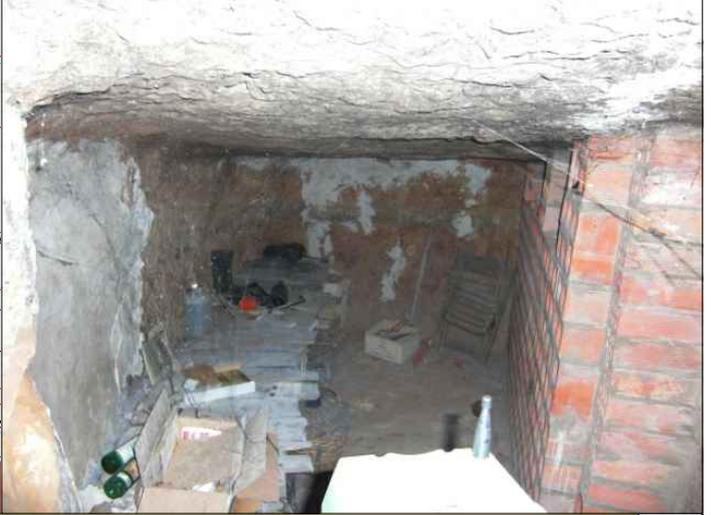
CALADO N°	25
RECUEVA N°	5

<b>TIPOLOGIA EDIFICACION INTERIOR</b>			
<b>PUERTA DE ACCESO PRINCIPAL</b>		<b>ESTADO DE CONSERVACION</b>	
Sin aperturas	<input type="checkbox"/>	Bueno	<input checked="" type="checkbox"/>
Con aperturas <50%	<input type="checkbox"/>	Con humedades y desprendimientos	<input type="checkbox"/>
Con aperturas >50%	<input checked="" type="checkbox"/>	Con desprendimientos	<input type="checkbox"/>
<b>VENTILACIONES EN RECUEVA Y ESTADO DE CONSERVACION</b>		<b>REFUERZOS EXISTENTES</b>	
Bueno	<input checked="" type="checkbox"/>	Si	<input type="checkbox"/>
Con humedades y desprendimientos	<input type="checkbox"/>	No	<input checked="" type="checkbox"/>
Con desprendimientos	<input type="checkbox"/>		
<b>RECOGIDAS DE AGUAS DE ESCORRENTIA</b>		<b>DEPOSITO</b>	
Si	<input type="checkbox"/>	Si	<input type="checkbox"/>
No	<input checked="" type="checkbox"/>	No	<input checked="" type="checkbox"/>

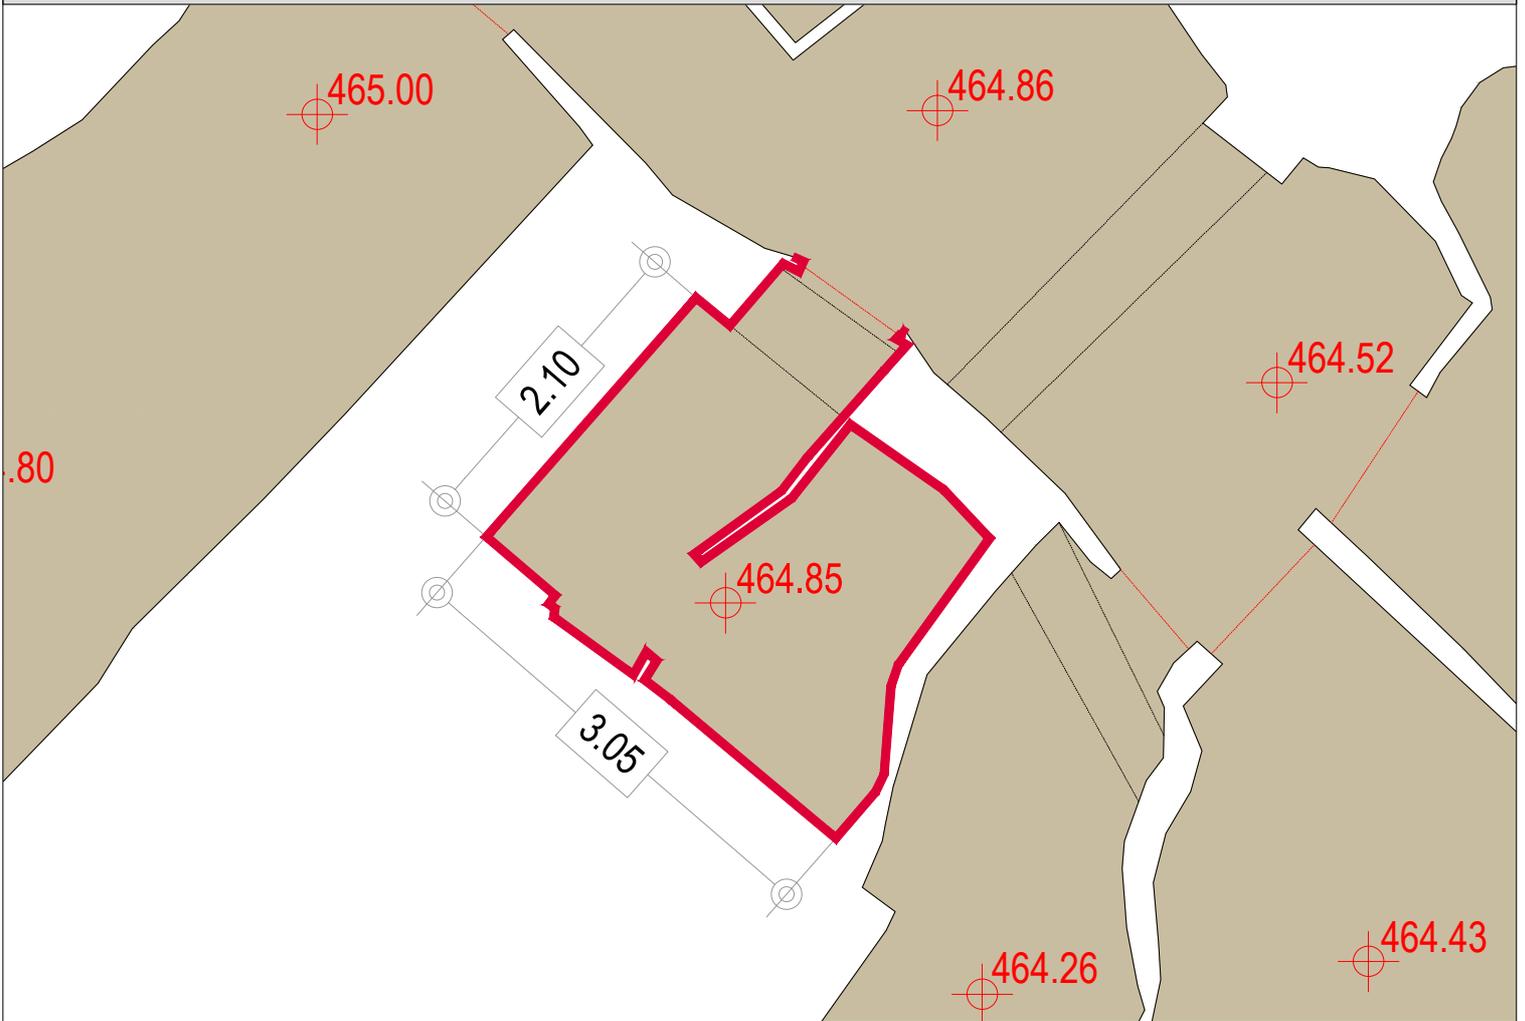
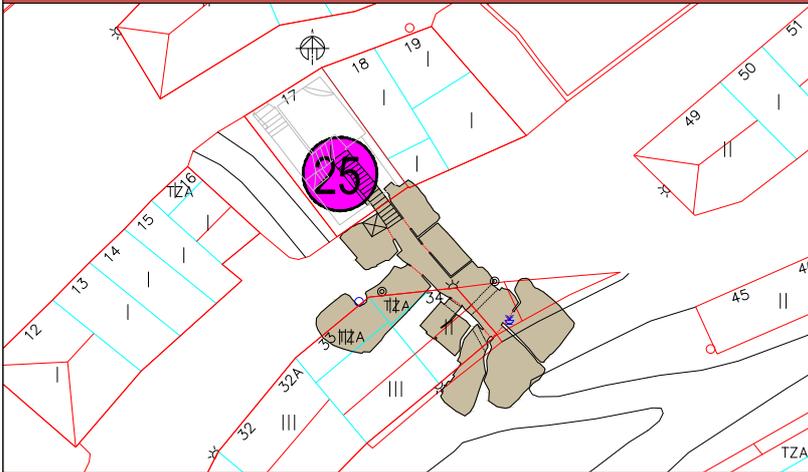
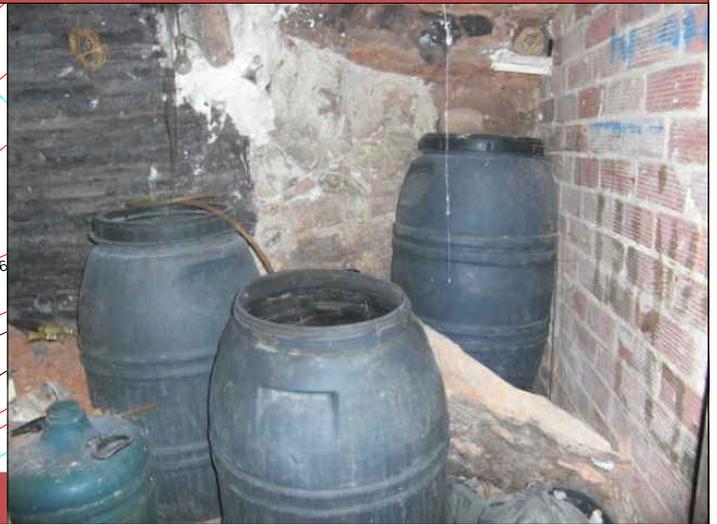
CUERPO EXTERIOR - BOCA DE ACCESO	6.47	CALADO N°	25
SUPERFICIE CONSTRUIDA m <sup>2</sup>		RECUEVA N°	6

TIPOLOGIA EDIFICACION INTERIOR	
PUERTA DE ACCESO PRINCIPAL	ESTADO DE CONSERVACION
Sin aperturas	Bueno
Con aperturas <50%	Con humedades y desprendimientos
Con aperturas >50%	Con desprendimientos
VENTILACIONES EN RECUEVA Y ESTADO DE CONSERVACION	REFUERZOS EXISTENTES
Bueno	Si
Con humedades y desprendimientos	No
Con desprendimientos	DEPOSITO
RECOGIDAS DE AGUAS DE ESCORRENTIA	Si
Si	No
No	No

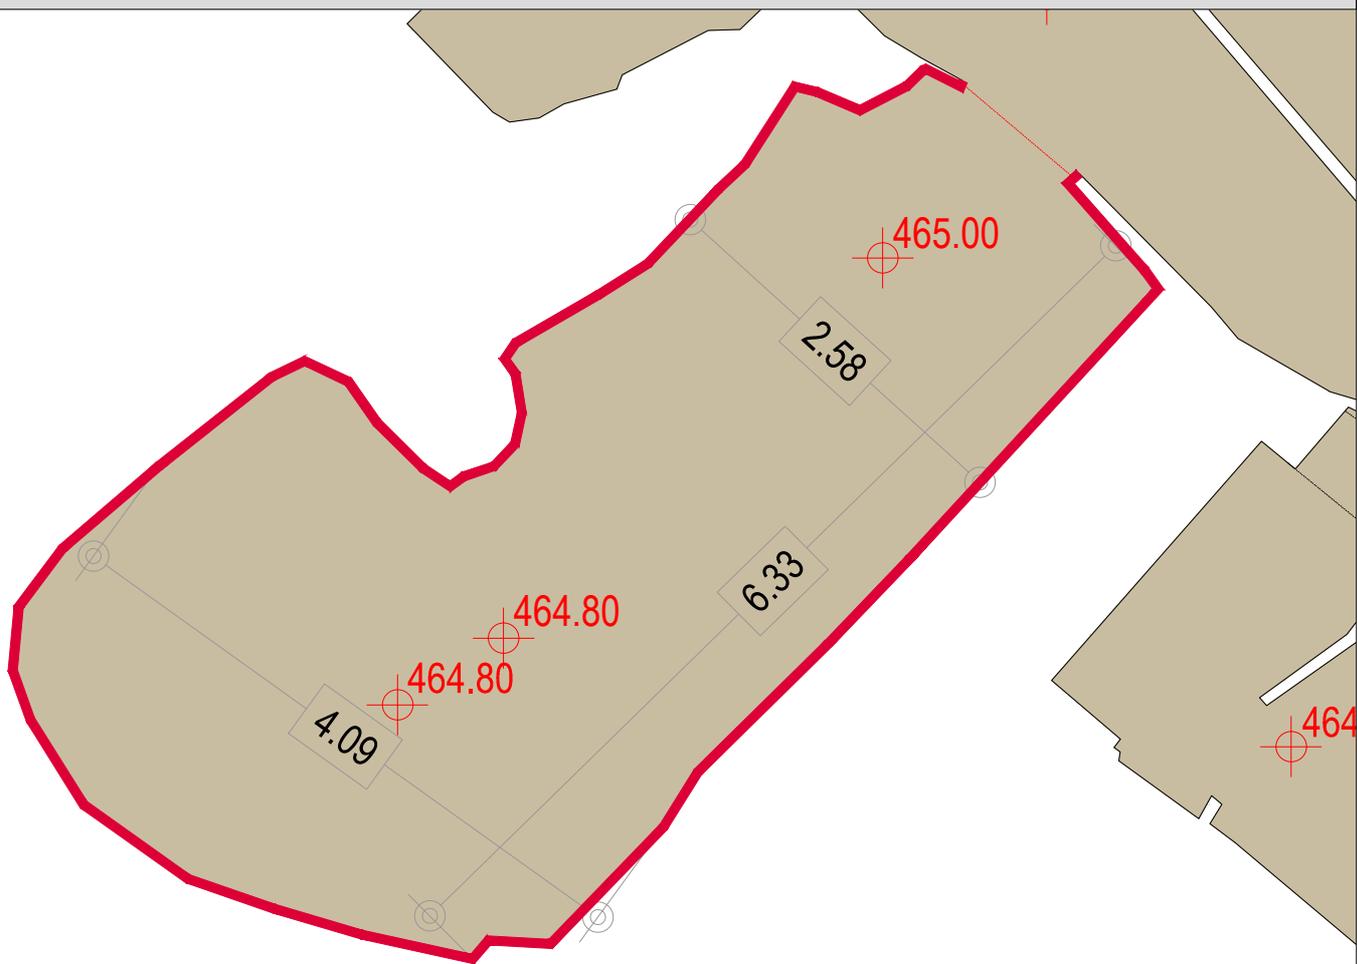
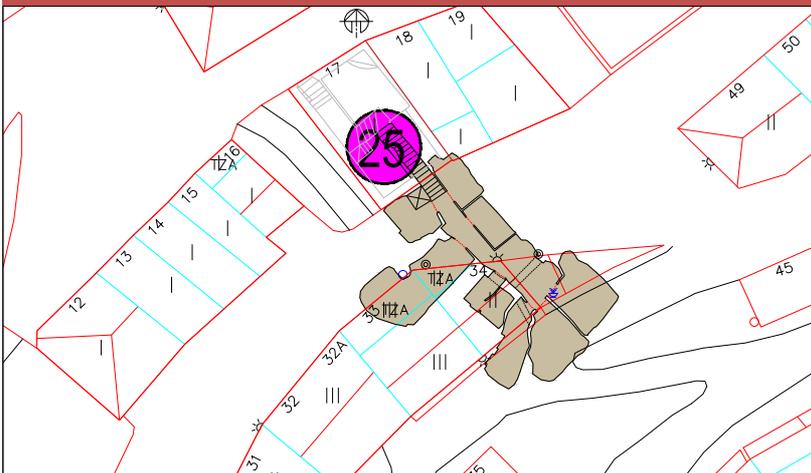
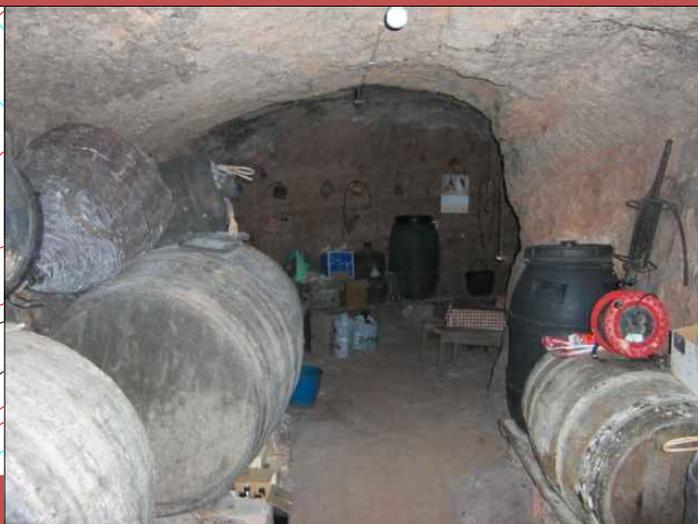
CALADO N° 25  
RECUEVA N° 7

<b>PUERTA DE ACCESO PRINCIPAL</b>		<b>ESTADO DE CONSERVACION</b>	
Sin aperturas	<input type="checkbox"/>	Bueno	<input checked="" type="checkbox"/>
Con aperturas <50%	<input type="checkbox"/>	Con humedades y desprendimientos	<input type="checkbox"/>
Con aperturas >50%	<input checked="" type="checkbox"/>	Con desprendimientos	<input type="checkbox"/>
<b>VENTILACIONES EN RECUEVA Y ESTADO DE CONSERVACION</b>		<b>REFUERZOS EXISTENTES</b>	
Bueno	<input checked="" type="checkbox"/>	Si	<input type="checkbox"/>
Con humedades y desprendimientos	<input type="checkbox"/>	No	<input checked="" type="checkbox"/>
Con desprendimientos	<input type="checkbox"/>	<b>DEPOSITO</b>	
<b>RECOGIDAS DE AGUAS DE ESCORRENTIA</b>		Si	<input type="checkbox"/>
Si	<input type="checkbox"/>	No	<input checked="" type="checkbox"/>
No	<input checked="" type="checkbox"/>

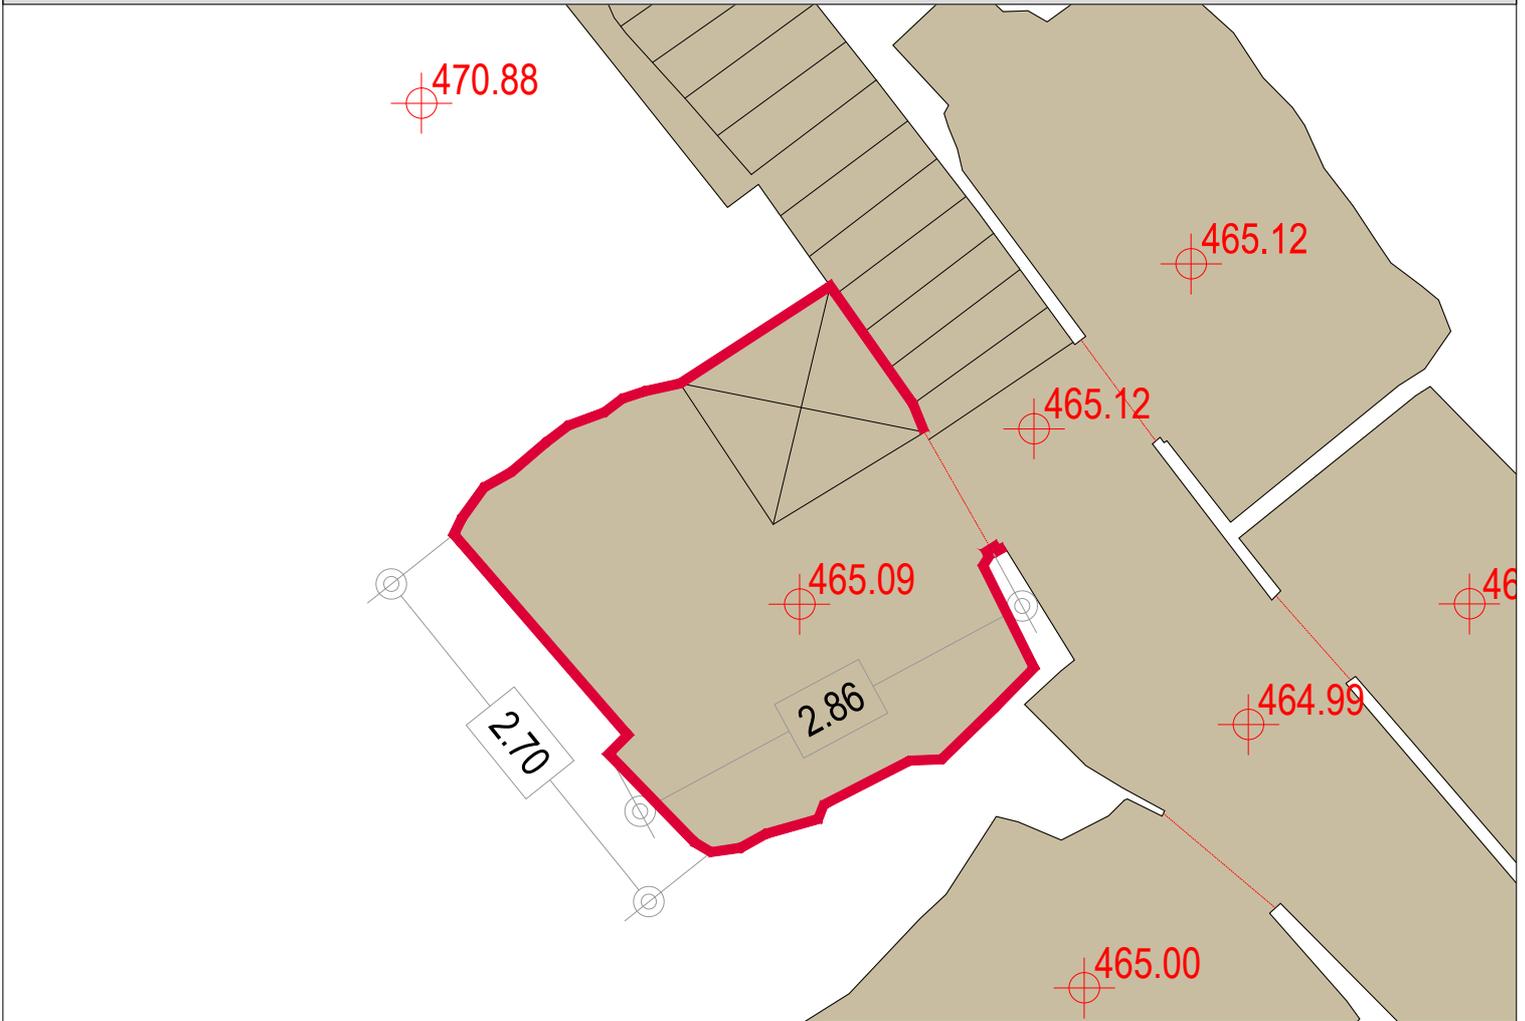
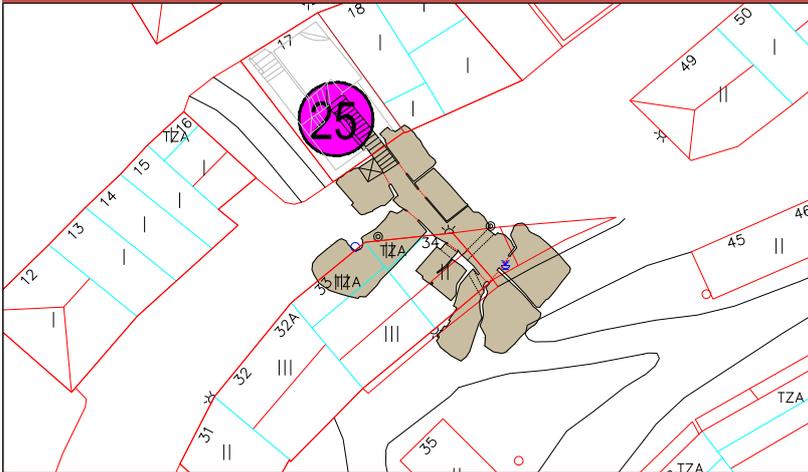
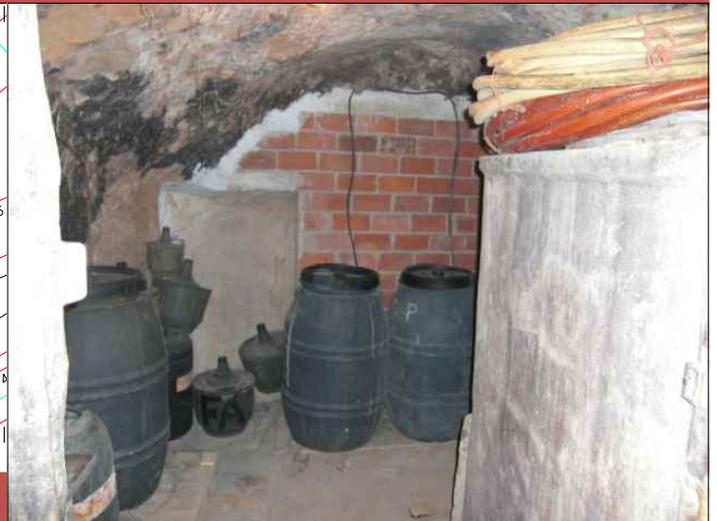
CUERPO EXTERIOR - BOCA DE ACCESO	8.24	CALADO N°	25
SUPERFICIE CONSTRUIDA m2		RECUEVA N°	8

<b>TIPOLOGIA EDIFICACION INTERIOR</b>			
<b>PUERTA DE ACCESO PRINCIPAL</b>		<b>ESTADO DE CONSERVACION</b>	
Sin aperturas	<input type="checkbox"/>	Bueno	<input checked="" type="checkbox"/>
Con aperturas <50%	<input type="checkbox"/>	Con humedades y desprendimientos	<input type="checkbox"/>
Con aperturas >50%	<input checked="" type="checkbox"/>	Con desprendimientos	<input type="checkbox"/>
<b>VENTILACIONES EN RECUEVA Y ESTADO DE CONSERVACION</b>		<b>REFUERZOS EXISTENTES</b>	
Bueno	<input checked="" type="checkbox"/>	Si	<input type="checkbox"/>
Con humedades y desprendimientos	<input type="checkbox"/>	No	<input checked="" type="checkbox"/>
Con desprendimientos	<input type="checkbox"/>	<b>DEPOSITO</b>	
<b>RECOGIDAS DE AGUAS DE ESCORRENTIA</b>		Si	<input checked="" type="checkbox"/>
Si	<input type="checkbox"/>	No	<input type="checkbox"/>
No	<input checked="" type="checkbox"/>
