CUERPO EXTERIOR - BOCA DE ACCESO		CALADO N°	60
SUPERFICIE CONSTRUIDA m2	7,91	NUMERO DE RECUEVAS	0

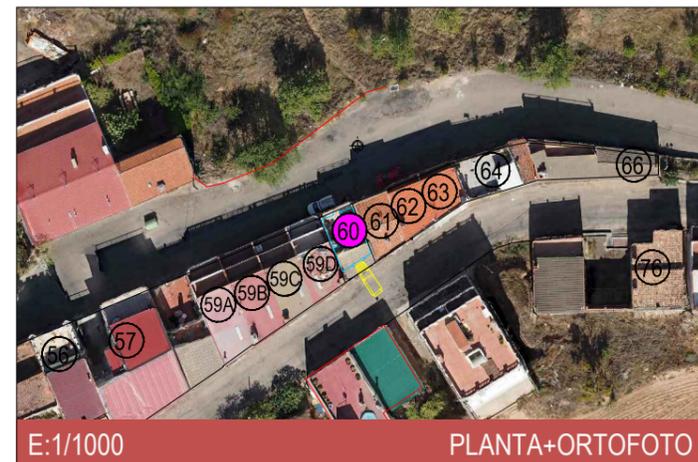
TIPOLOGIA EDIFICACION INTERIOR	
PUERTA DE ACCESO PRINCIPAL	
Sin aperturas	<input type="checkbox"/>
Con aperturas < 50%	<input type="checkbox"/>
Con aperturas > 50%	<input checked="" type="checkbox"/>
VENTILACIONES EN PASILLO Y ESTADO DE CONSERVACION	
Bueno	<input checked="" type="checkbox"/>
Con humedades y desprendimientos	<input type="checkbox"/>
Con desprendimientos	<input type="checkbox"/>
PASILLO COMUN / ESTADO DE CONSERVACION	
Bueno	<input checked="" type="checkbox"/>
Con humedades y desprendimientos	<input type="checkbox"/>
Con desprendimientos	<input type="checkbox"/>
REFUERZOS EXISTENTES	
Si	<input type="checkbox"/>
No	<input checked="" type="checkbox"/>
